ADRES	Kruisstraat 22 6227 RV Maastricht
GEGEVENS	Oorspronkelijke functie: woonhuis Huidige functie: woonhuis
STATUS	Kenmerkend bouwwerk; voorgevel, kapvorm
FOTO'S

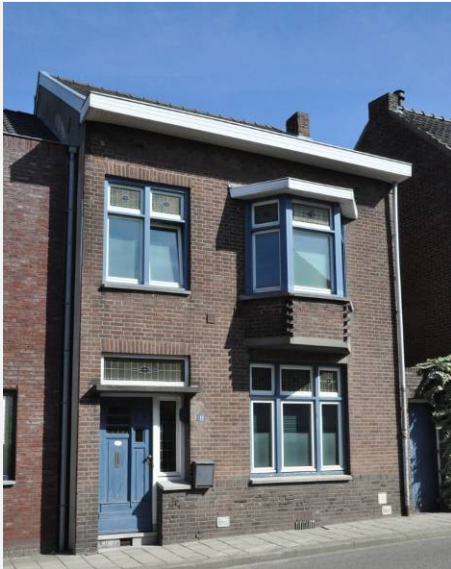
<p><i>Kruisstraat 22</i></p>
OMSCHRIJVING	<p>Inleiding Woonhuis met erker uit ca.1935, gelegen binnen de bebouwde kom van Heer.</p> <p>Beschrijving Halfvrijstaand pand, opgebouwd uit twee bouwlagen onder een zadeldak met de nok parallel aan de straat. Het dak is gedekt met gesmoorde dakpannen. Aan het dak is een houten bakgoot, die voorzien is van een moderne plaatbekleding. De voorgevel is opgetrokken in roodbruine baksteen met een plint van bruine baksteen. De gevel is twee gevelassen breed. Op de begane grond is links de toegang. Deze heeft een oorspronkelijke houten voordeur, een zijlicht rechts en een bovenlicht boven een betonnen luifel. Het zijlicht en het bovenlicht zijn voorzien van decoratief glas-in-lood. Rechts van de toegang is een breed venster met een hardstenen onderdorpel en een oorspronkelijk, driedelig houten raam met decoratief glas-in-lood in de bovenlichten. Op de eerste verdieping is links een venster met een hardstenen onderdorpel en een oorspronkelijk tweedelig houten raam met glas-in-lood in de bovenlichten. Rechts is een driezijdige, uitgemetselde erker. Deze heeft een bakstenen borstwering op een kunststenen bodem. Het driedelige erkerraam is oorspronkelijk en voorzien van bovenlichten met decoratief glas-in-lood. De boeiboord van het platte dakje van de erker heeft een moderne plaatbekleding.</p>

WAARDERING	<p>Het bouwwerk is “kenmerkend” gewaardeerd vanwege zijn architectuurhistorische waarden en meer in het bijzonder omdat:</p> <ul style="list-style-type: none"> • het object architectuurhistorische betekenis heeft vanwege de esthetische kwaliteit van het ontwerp. • het ontwerp een hoge mate van architectonische gaafheid bezit. • het een bijzondere detaillering heeft, namelijk het decoratieve glas-in-lood in de bovenlichten.

<p>Waardevolle elementen die bijdragen aan bovengenoemde waardering zijn onder andere:</p> <ul style="list-style-type: none"> • de oorspronkelijke voordeur • de oorspronkelijke ramen • de hardstenen onderdorpels • het glas-in-lood • de erker <p>Het pand is niet dominant gewaardeerd vanwege:</p> <ul style="list-style-type: none"> - te weinig uniciteit
<p>RICHTLIJNEN</p>	<p>Algemeen:</p> <ul style="list-style-type: none"> • Voor de algemene richtlijnen voor dominante en kenmerkende bouwwerken, alsmede de waardevolle cultuurhistorische elementen, zie paragraaf 2.1 van dit rapport. • Voor de algemene richtlijnen voor onderhoud en wijzigingen van waardevolle groenelementen, zie paragraaf 2.2 van dit rapport. • Voor de algemene richtlijnen voor onderhoud en wijzigingen in cultuurhistorische attentiegebieden en beschermde stadsgezichten, zie paragraaf 2.3 van dit rapport. <p>Objectgericht:</p> <ul style="list-style-type: none"> • De beplatingen van de goten doen afbreuk aan het gevelbeeld vanwege het gebrek aan profilering. Bij voorkeur de oude gootprofileringen herstellen.
